除染方法について

平成28年の記録

(一社) 福島県造園建設業協会

(1) 南相馬市内の公園除染の例

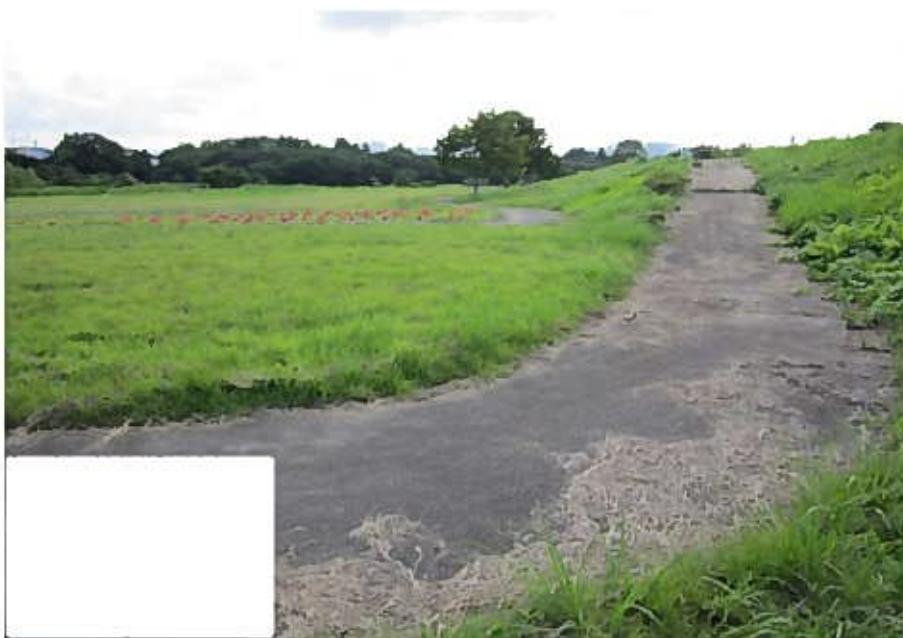
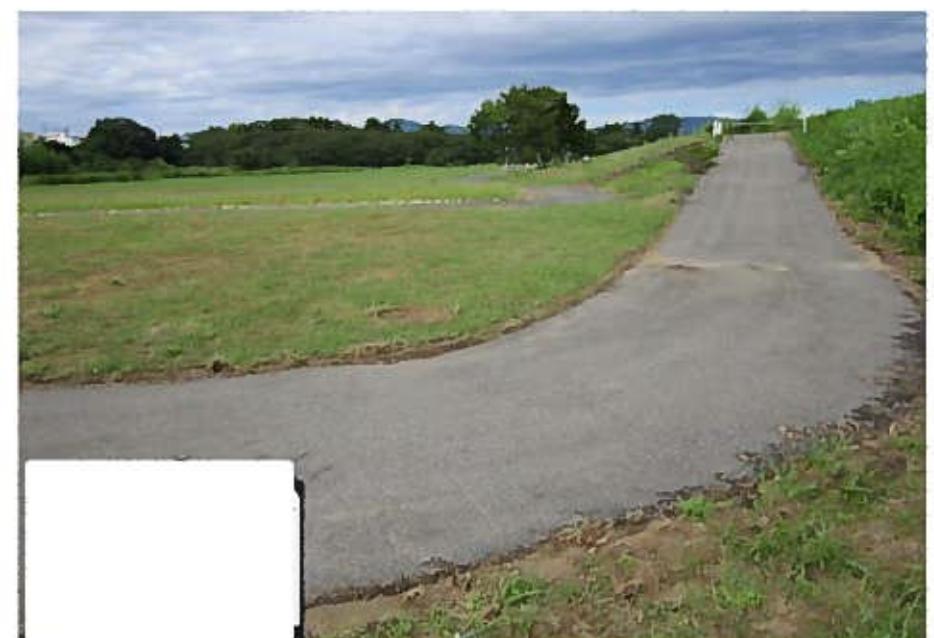
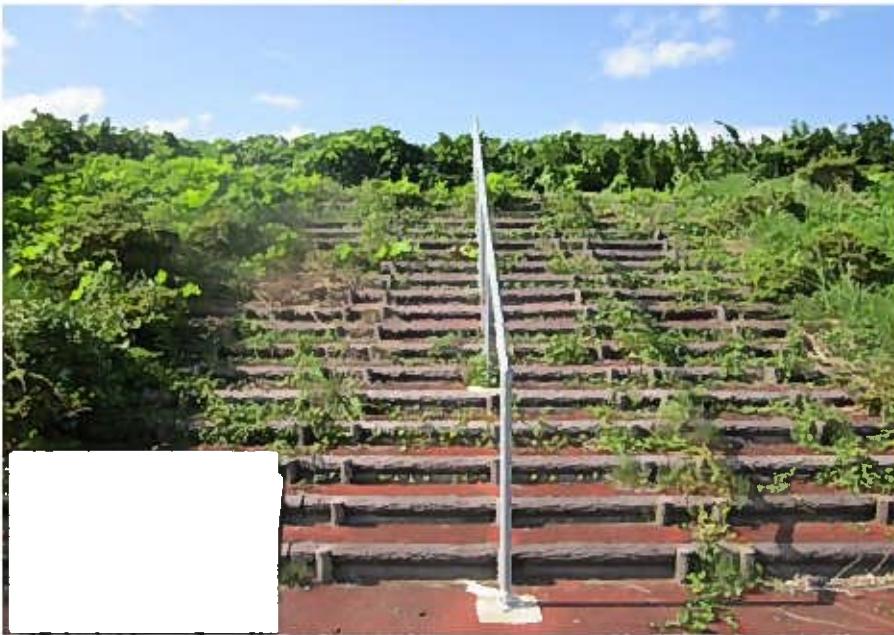
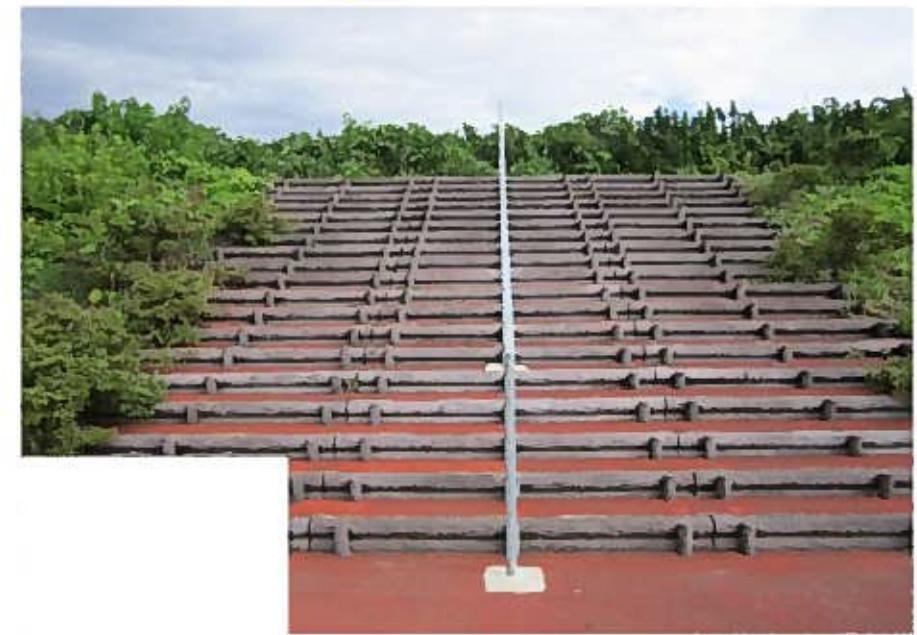
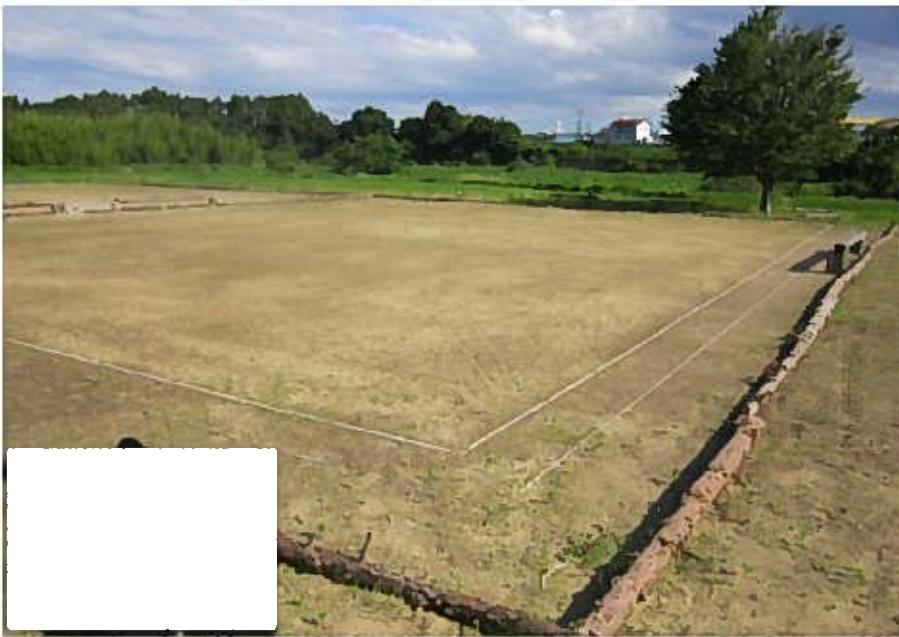
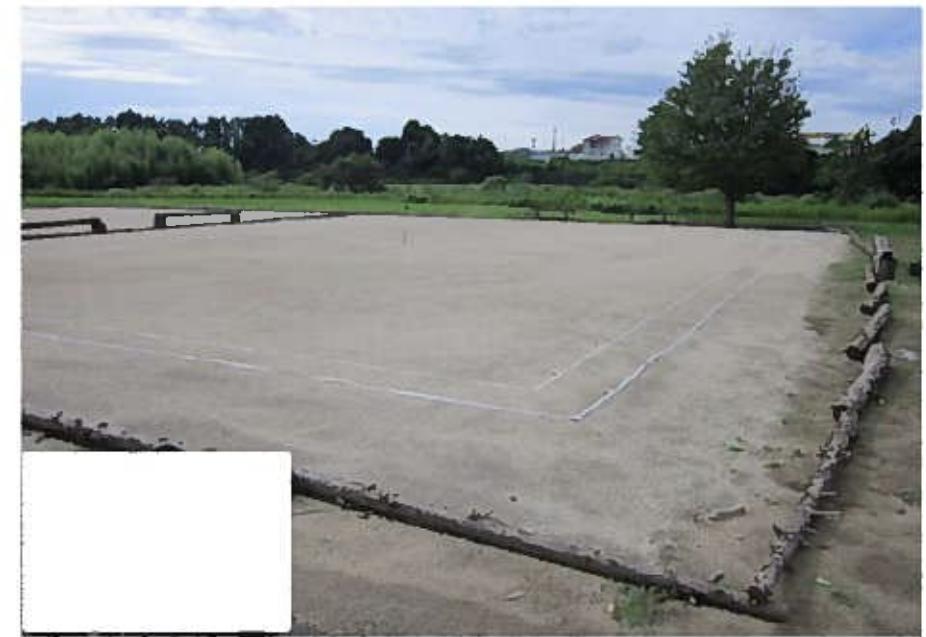
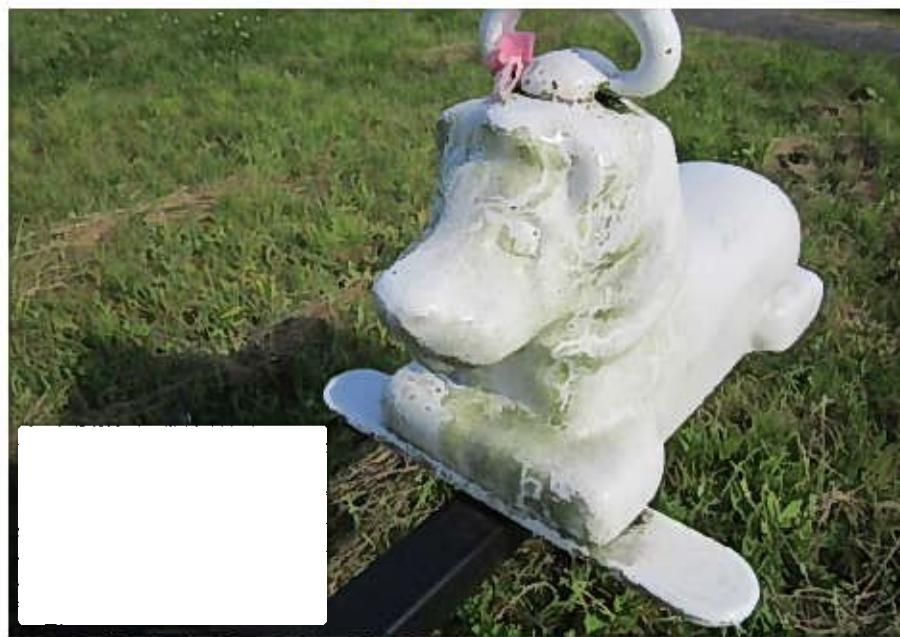
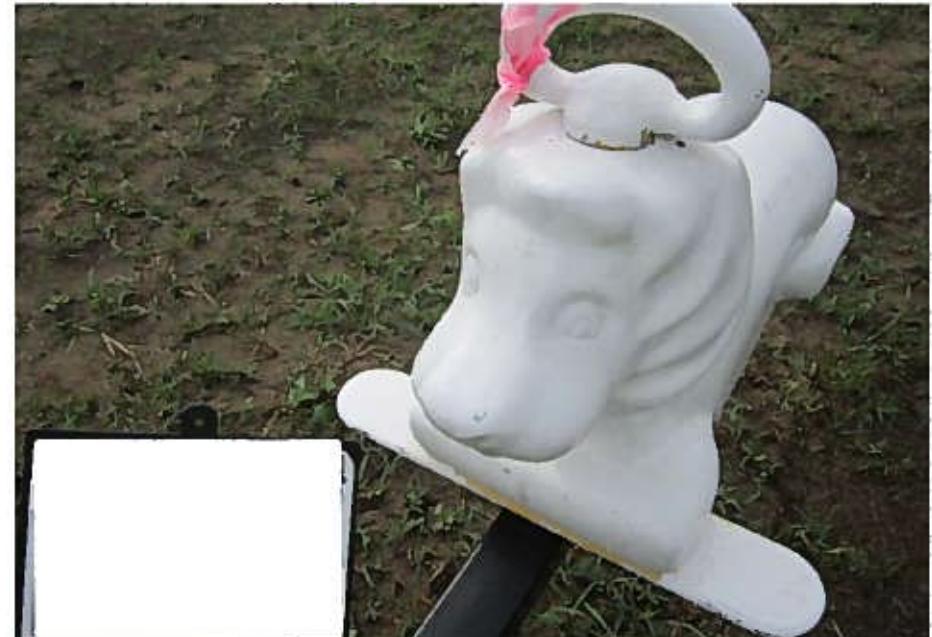
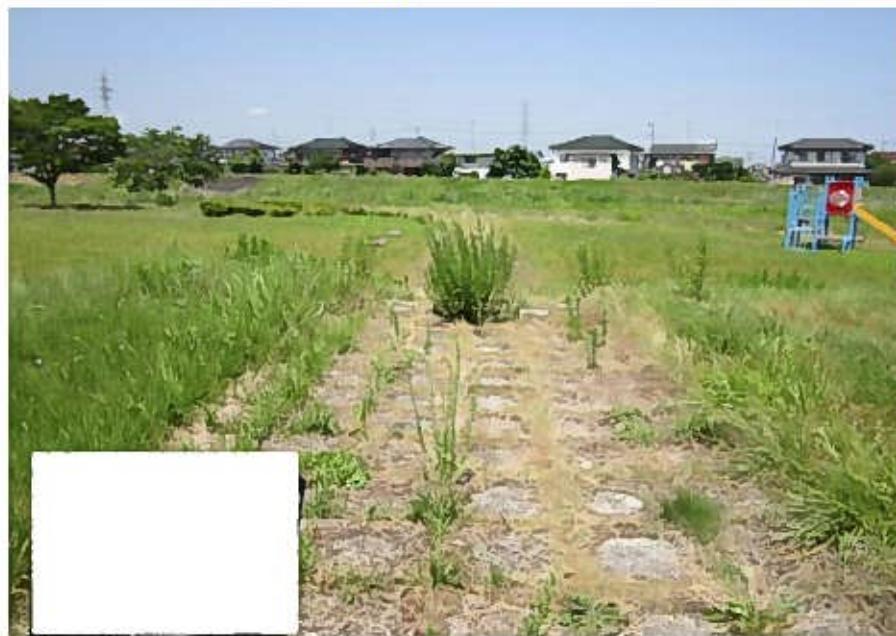
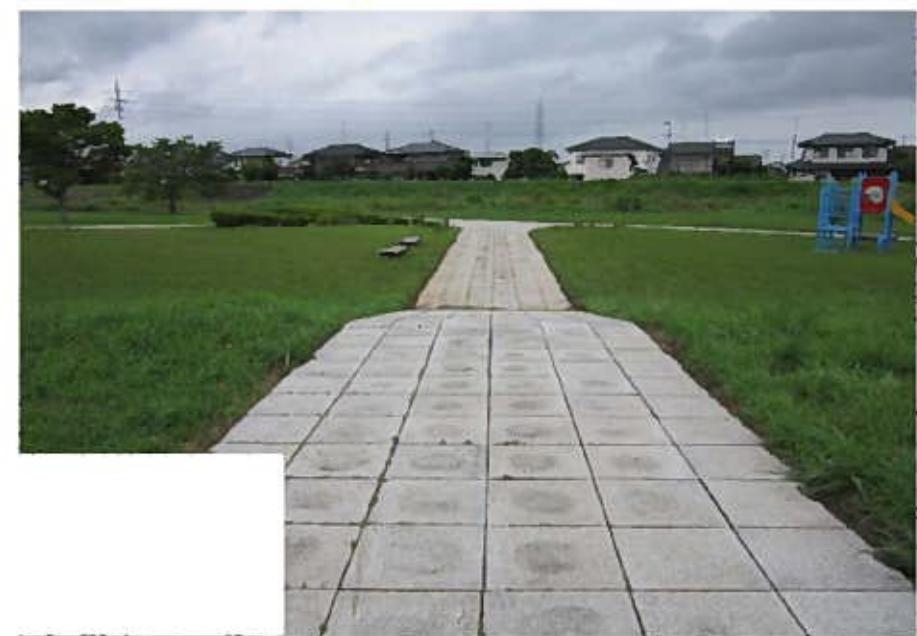
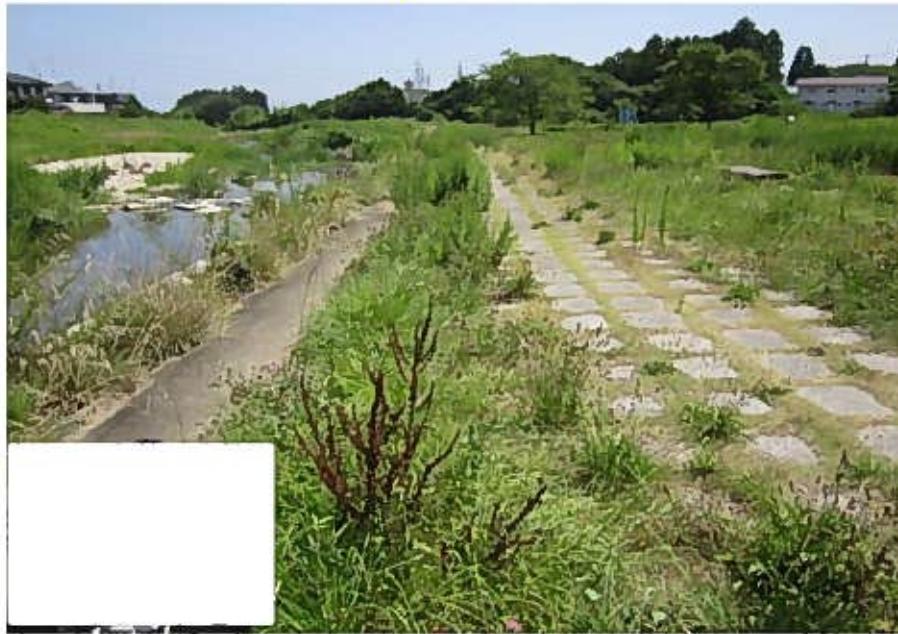
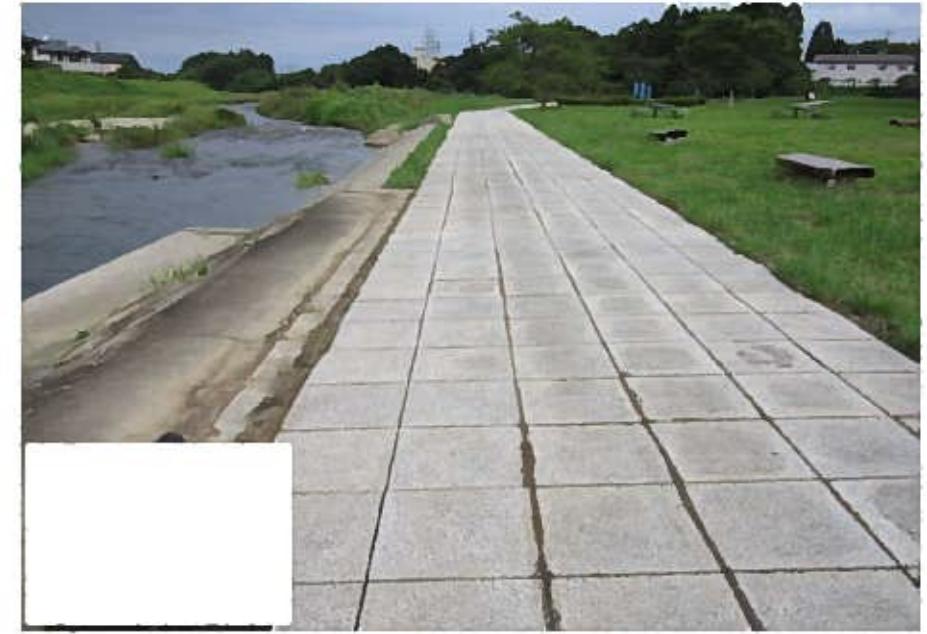
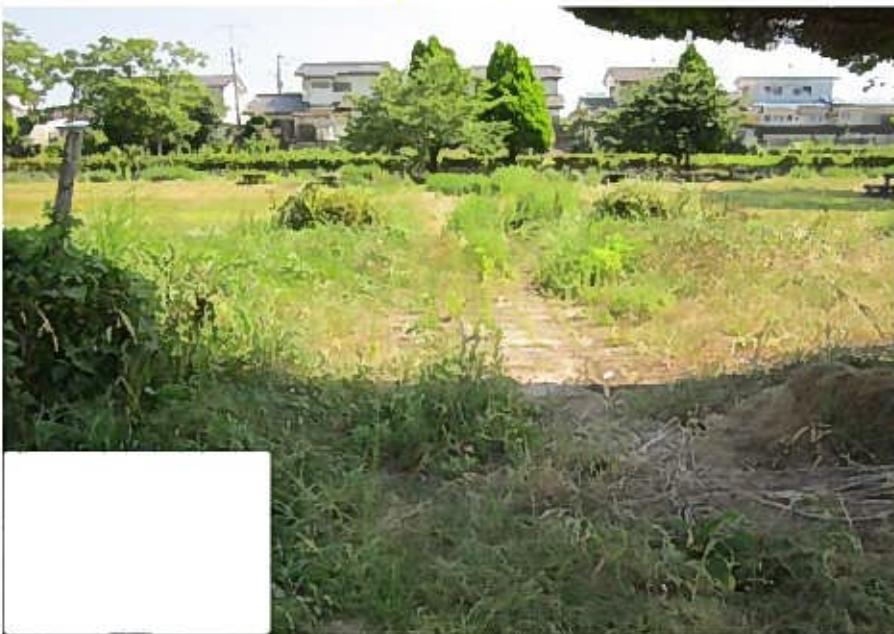
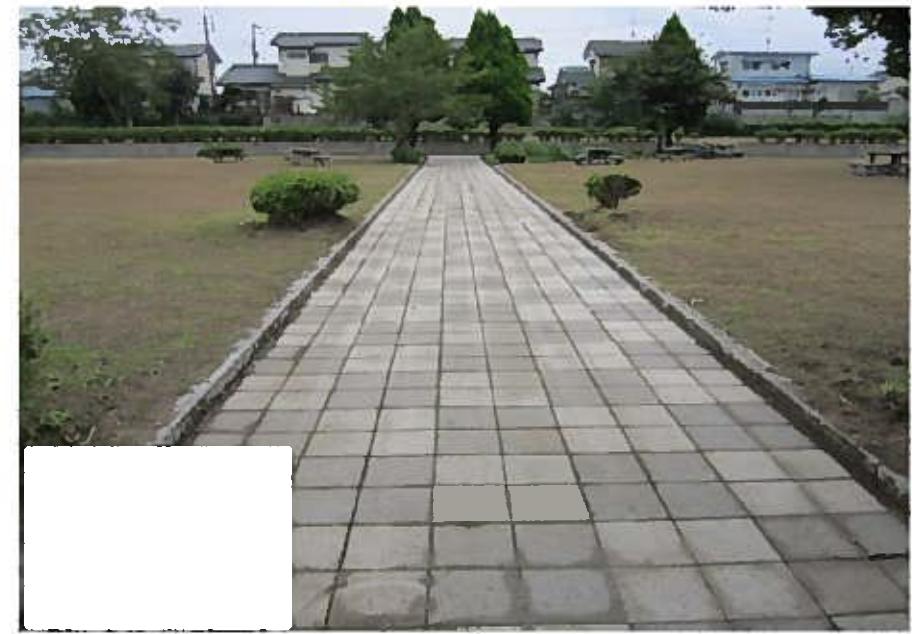
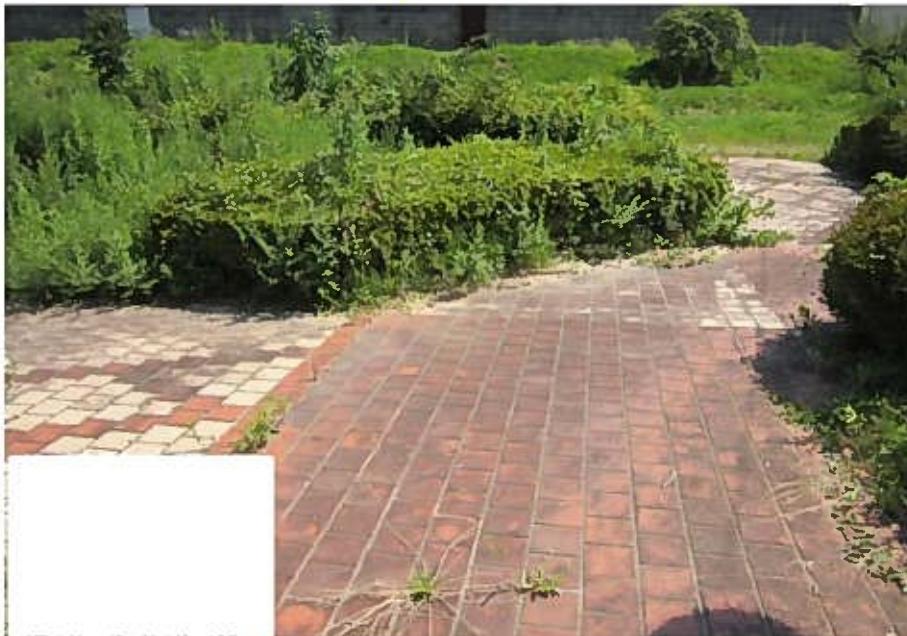
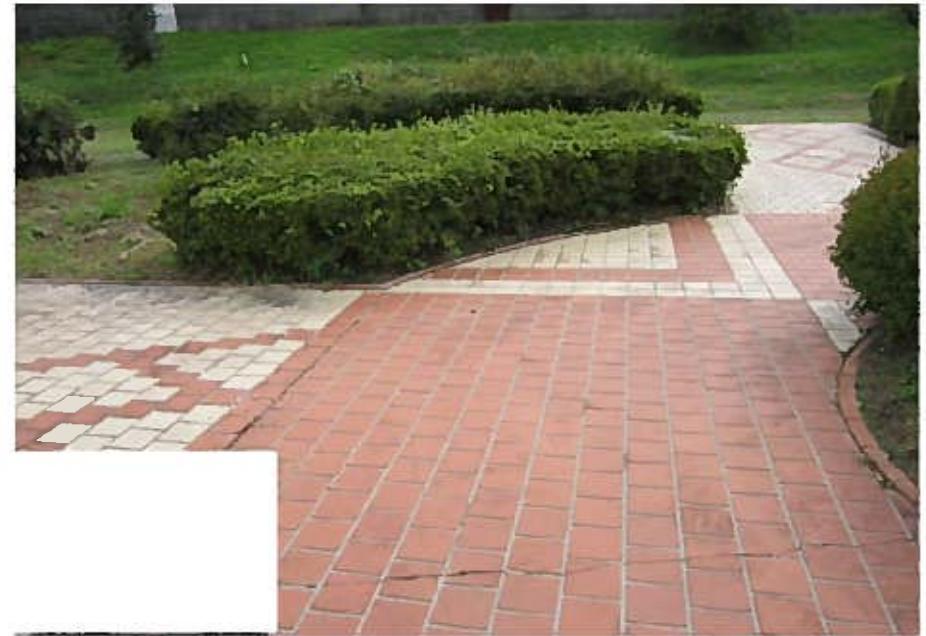
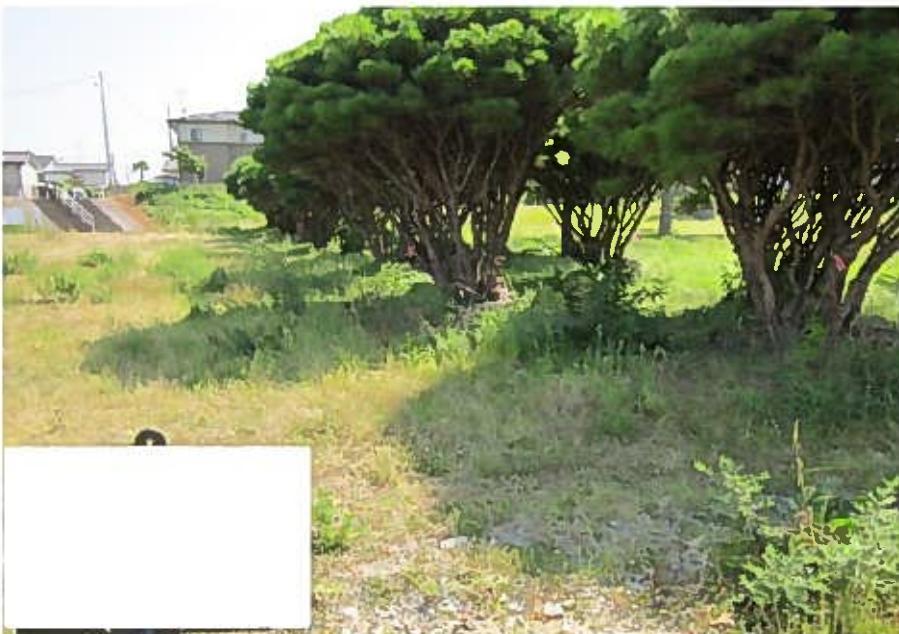
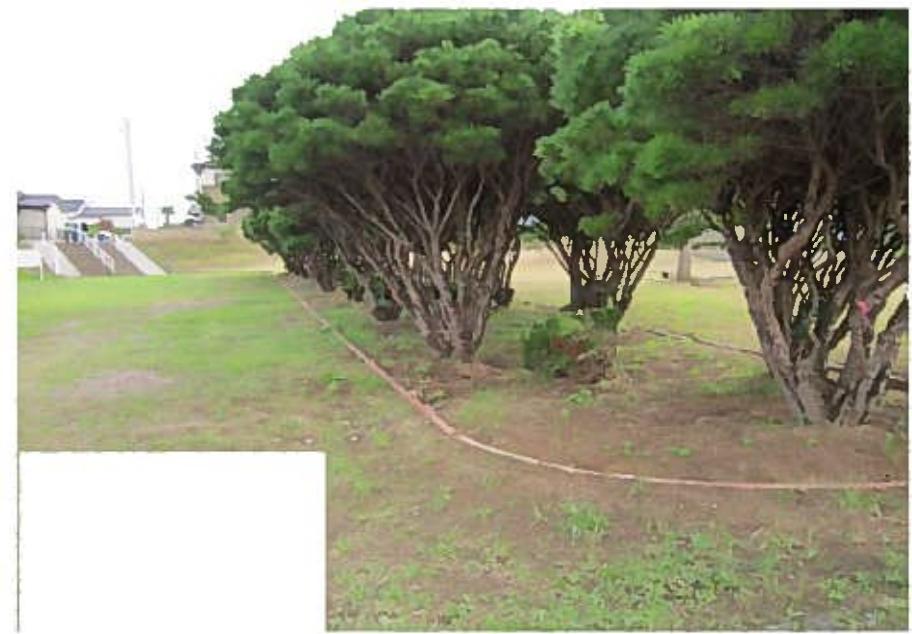
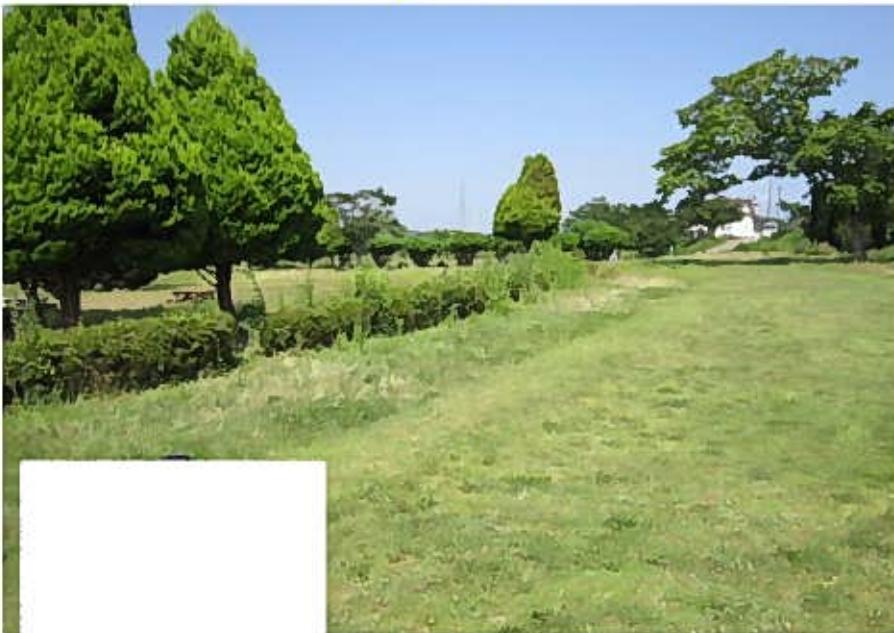
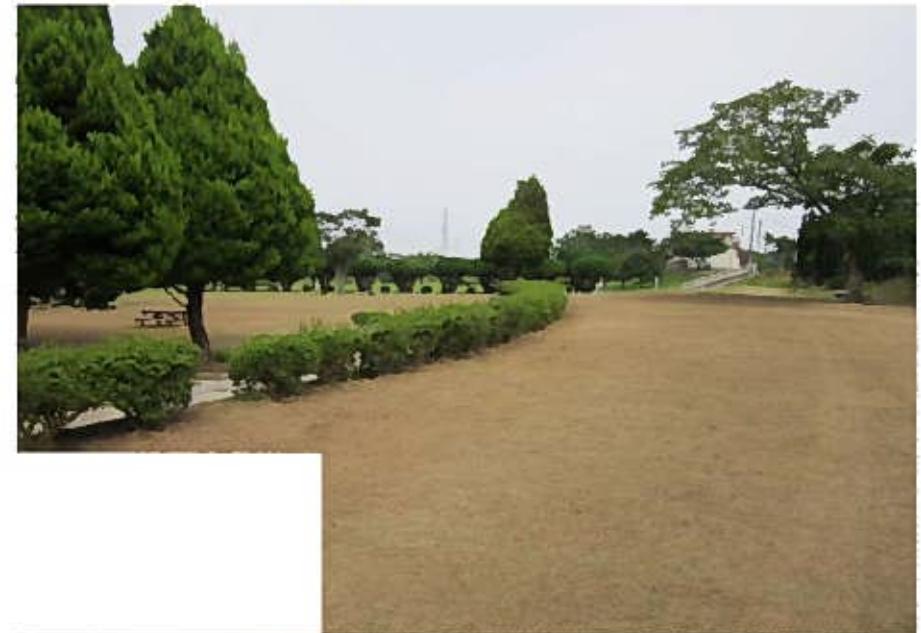
①公園除染：除染作業の施工前・後の例

前2項の除染作業により、線量は20%から30%減少し、 $0.8\sim0.3\mu\text{Sv}/\text{h}$ が $0.2\mu\text{Sv}/\text{h}$ 程度に低減しました。（除染効果は75%から30%減となりました。）

- ①施工前の線量率測定箇所の選定及び測定（高さ1m）
- ②道路表面の吸引型高圧洗浄機による洗浄除染
- ③表土剥ぎ取り除染
- ④施工後に施工前と同じ箇所での線量率測定（高さ1m）

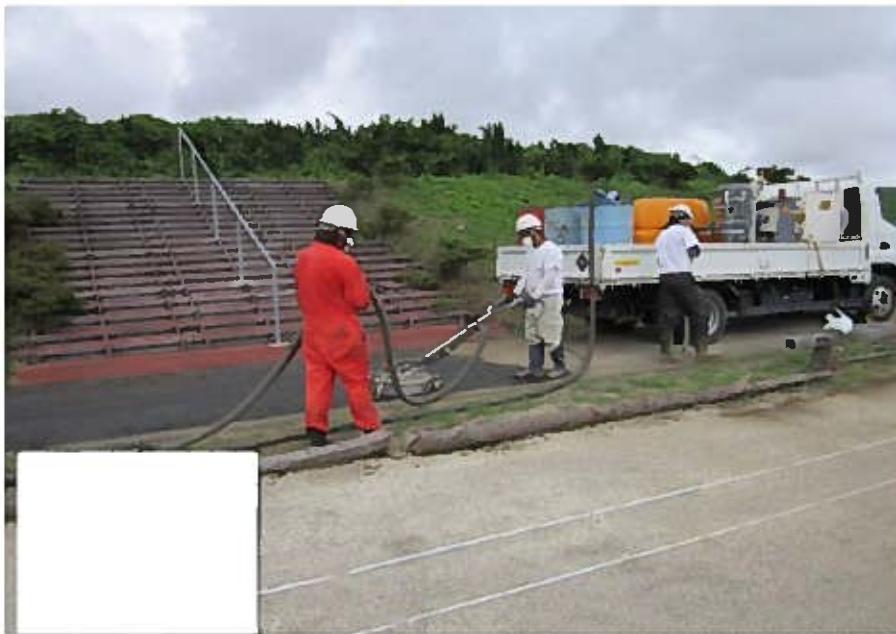
吸引型高圧機による除染作業

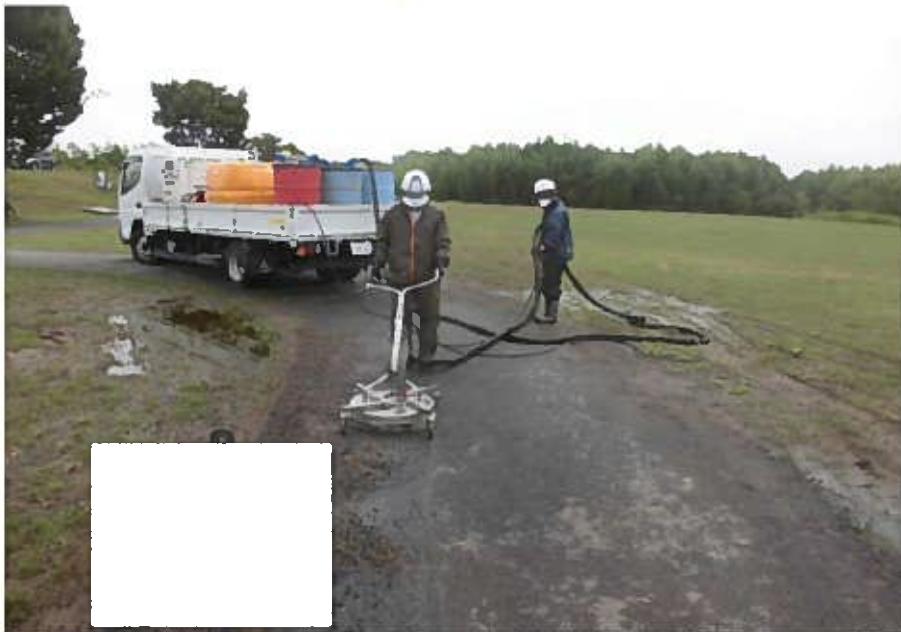
吸引型高圧機による除染作業

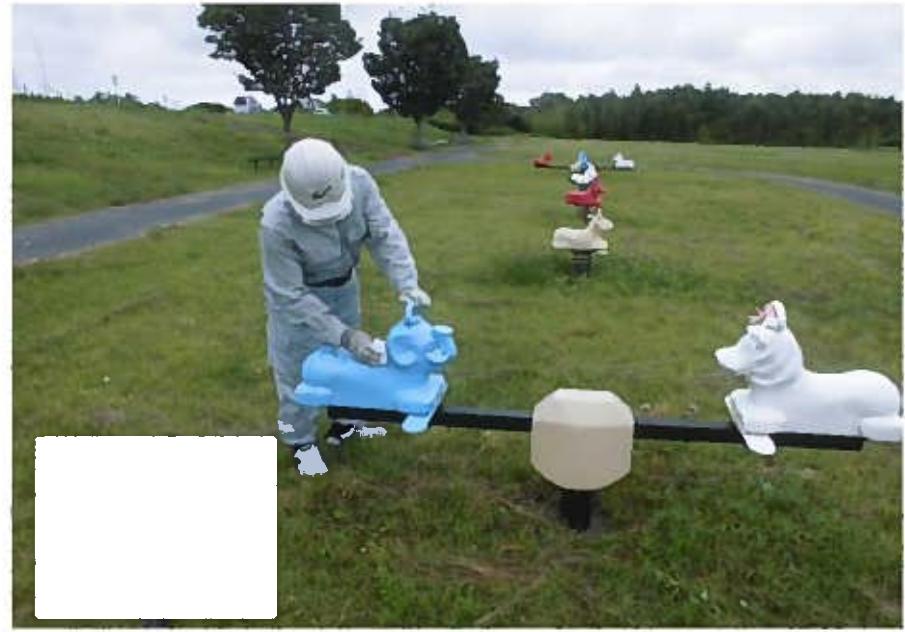
拭取り除染作業

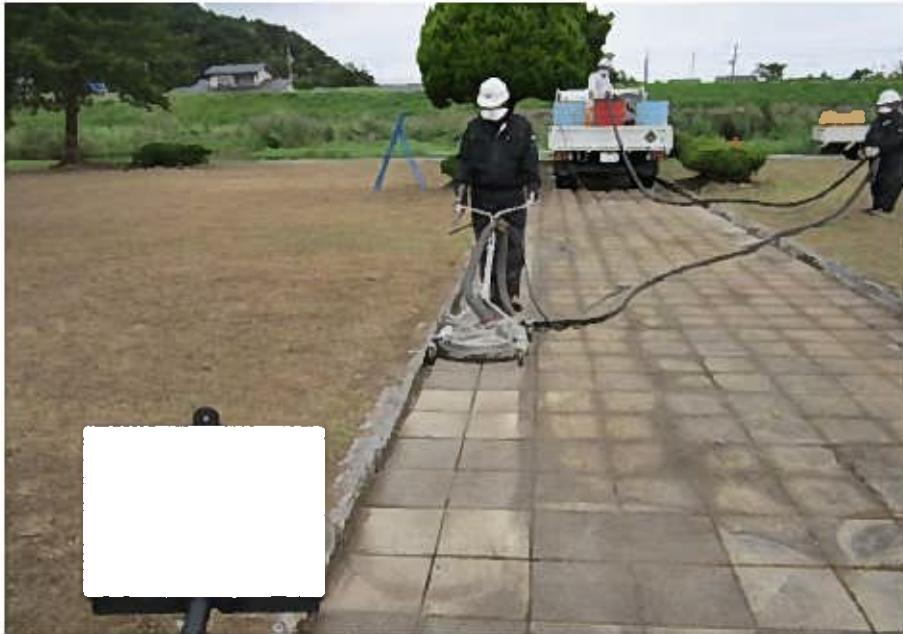
吸引型高圧機による除染作業

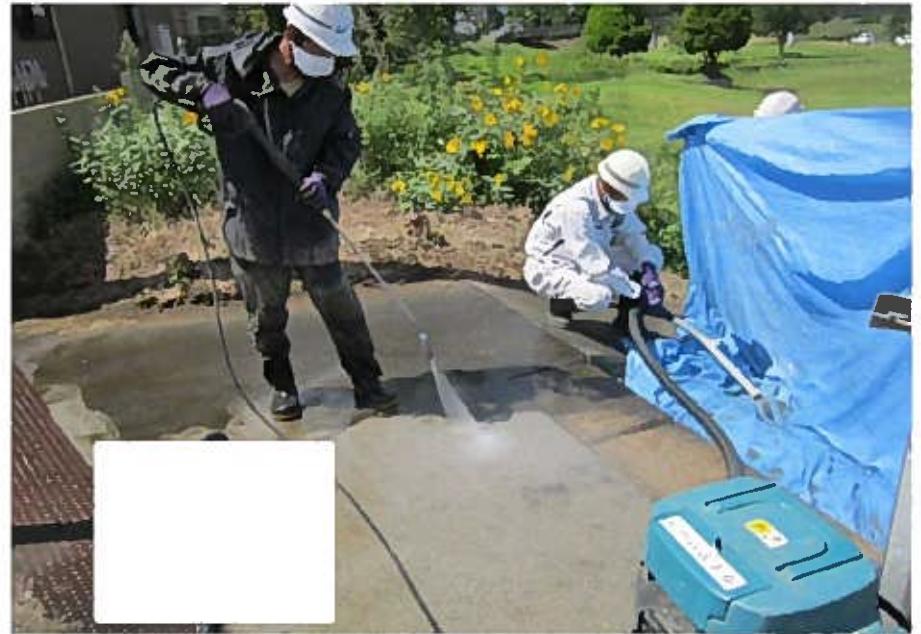
高圧洗浄機による除染作業

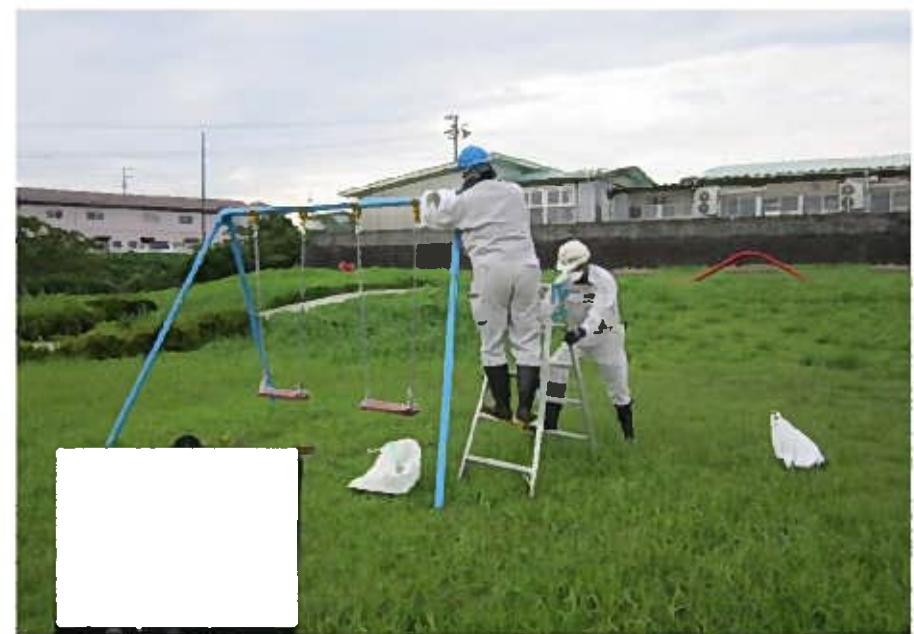
拭取り除染作業

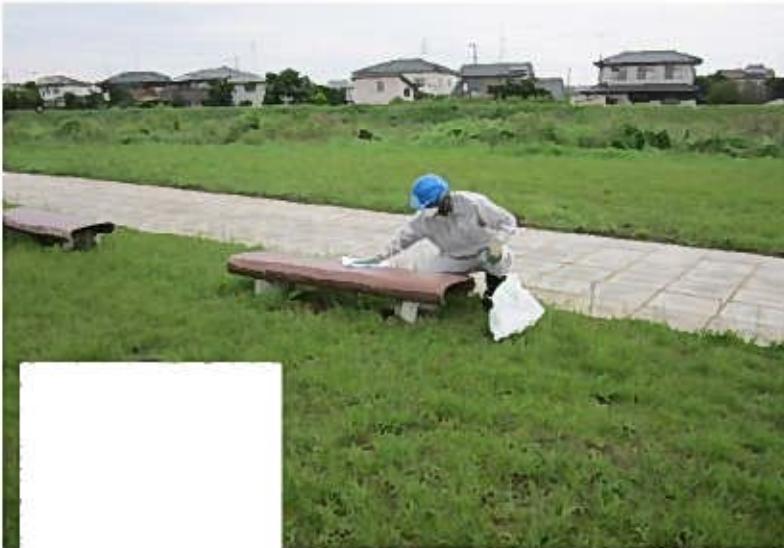
拭取り除染作業
